SCHIMMELPRÄVENTION IN DENKMALGESCHÜTZTER KIRCHE MIT DEM ROTRONIC MONITORING SYSTEM RMS

*Die evangelisch-reformierte Kirche Mönchaldorf kämpft mit Schimmelpilz der Gattung *Aspergillus glaucus*. Der holzerzetzende Pilz macht unter anderem der über 500-jährigen unter Denkmalschutz stehenden Decke sowie der Orgel zu schaffen. Das Rotronic Monitoring System (RMS) bringt Abhilfe: Es überwacht Temperatur und Feuchtigkeit kontinuierlich, so dass die Raumluftqualität gesteuert und die Schimmelbildung unter Kontrolle gebracht werden kann.*

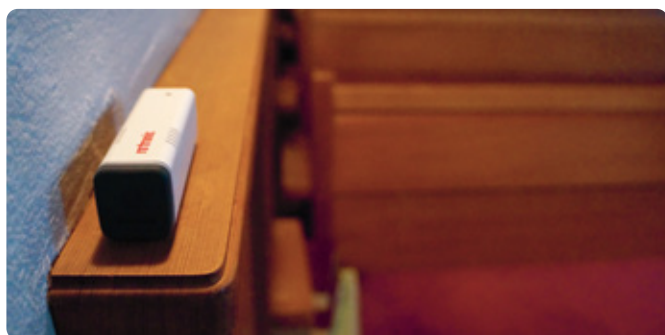
RMS Mini-Funkdatenlogger erfasst Feuchte und Temperatur.

In Zusammenarbeit mit Marcel Jenny, Key Account Manager bei Rotronic, wurde eine kontinuierliche Überwachung der Temperatur und Feuchtigkeit angestrebt, um möglichst aktuelle Daten zu erhalten und somit zeitnahe Anpassungen vornehmen zu können. Die Online-Feuchtigkeits- und Temperaturlogger wurden an der Empore und deren Decke, an der Decke des Kirchenschiffs sowie der Kanzel platziert, um Raum und Decke möglichst gut zu erfassen.

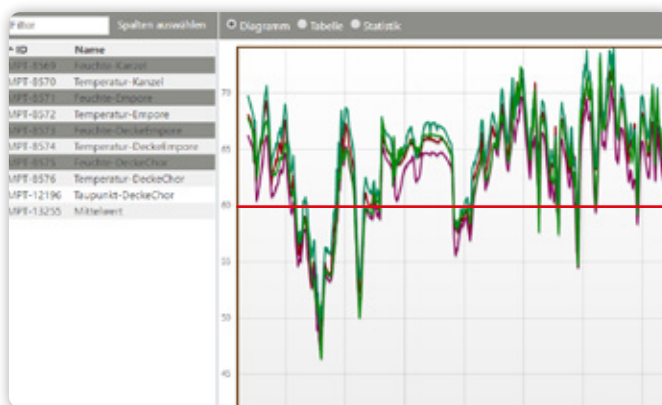
Messkurven im Sommer

Im Sommer zeigte sich bald, dass die Feuchtigkeit im ganzen Raum der Kirche gut und gerne über 65% oder gar bis zu 75% steigt. Diese hohen Werte fördern die Schimmelbildung. Hier ist eine Massnahme zu treffen, um die wertvolle Decke und Empore zu schützen.

Seit der Installation des Überwachungssystems RMS wird die Kirche nun optimal belüftet. Zudem wurde ein Entfeuchtungsgerät angeschafft, welches ab 65% relativer Luftfeuchtigkeit einsetzt. Diese Massnahmen verhindern Schimmelbildung.

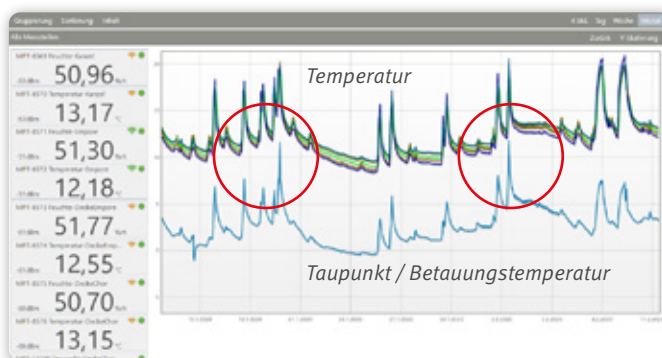
Messkurven im Winter

Anhand der ausgeprägten Ausschläge im Temperaturverlauf auf obigem Bild ist im Winter gut zu beobachten, wie vor Gottesdiensten oder anderen Anlässen geheizt wird.

Alte und dicke Kirchengemäuer passen sich generell nur sehr träge der Raumluft an. Dies ist im Bild gut zu erkennen, da sich die Raumluft nach einem Wochenende (zwei Ausschläge) nur um 1.2°C ändert. Somit bleibt die Temperatur der Kirchenmauer zwischen 10°C und 13°C. Es ist ebenfalls ersichtlich, dass die Betauungstemperatur bei jedem Heizzyklus überschritten wird oder dieser sehr nahekommt (siehe Kreise auf dem Bild). In dieser Situation kann gut und gerne eine lokale relative Feuchtigkeit von 70% und mehr erreicht werden.

Nach jedem Event muss ausgiebig gelüftet werden, denn die kalte Luft ist trockener und senkt die relative Feuchtigkeit. Auch kürzere Heizperioden helfen die Schimmelbildung zu minimieren. Diese Methode hat zudem den positiven Nebeneffekt, dass zugleich Energiekosten gesenkt werden. Um mit der kantonalen Denkmalpflege und Sachverständigen weitere Schritte zum Schutz der Decke zu definieren, werden die Daten regelmässig via Cloud-Zugriff konsultiert, monatlich rapportiert und ausgewertet.
