PRÉVENTION CONTRE LES MOISSISSURES AVEC LE SYSTÈME DE MONITORING ROTRONIC RMS DANS UNE ÉGLISE CLASSÉE

*L'église évangélique réformée de Mönchaltorf lutte contre la moisissure du type *Aspergillus glaucus*. Ce champignon qui décompose le bois pose problème, entre autres, au niveau du plafond de plus de 500 ans, qui est classé, et de l'orgue. Le système de monitoring Rotronic (RMS) apporte son aide : il surveille en continu la température et l'humidité, ce qui permet de contrôler la qualité de l'air ambiant et de maîtriser la formation des moisissures.*

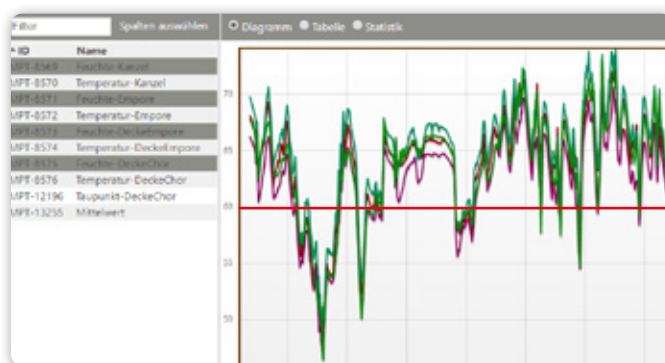
Courbes de mesure en été

En été, il est vite apparu que l'humidité dans toute l'église pouvait facilement dépasser 65 %, voire 75 %. Ces valeurs élevées favorisent la croissance des moisissures. Dans ce cas, des mesures doivent être prises pour protéger le précieux plafond et la galerie.

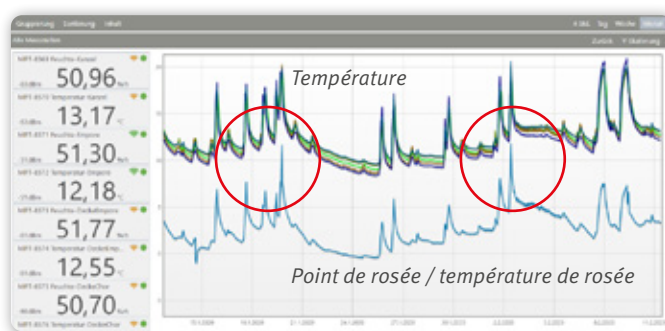
Courbes de mesure en hiver

En considérant les variations prononcées de la courbe de température dans l'image ci-dessus, il est facile d'observer comment l'église est chauffée, en hiver, avant les services religieux ou à d'autres occasions.

Les murs anciens et épais des églises ne s'adaptent généralement que très lentement à l'air intérieur. Cela est clairement visible sur la photo, car l'air intérieur ne varie que d'1,2 °C après un weekend (deux variations). La température des murs de l'église reste ainsi entre 10 °C et 13 °C. Il apparaît également que la température de condensation est dépassée à chaque cycle de chauffage, ou qu'elle est approchée de très près (voir les cercles sur l'image). Dans ce cas de figure, une humidité relative locale de 70 % et plus, peut facilement être atteinte.
